# TẠI SAO HAI VÀY CẦU CẦN THƠ SỤP ĐỔ?

**Nguyễn Minh Quang**

Tháng 7 năm 2008

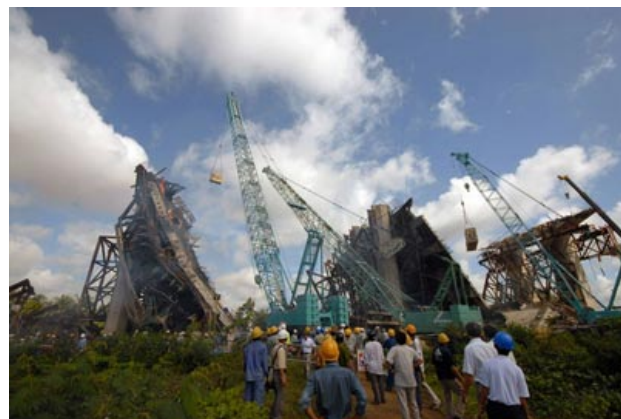
Hiện trường ngay sau tai nạn (Ảnh: Tiền Phong)

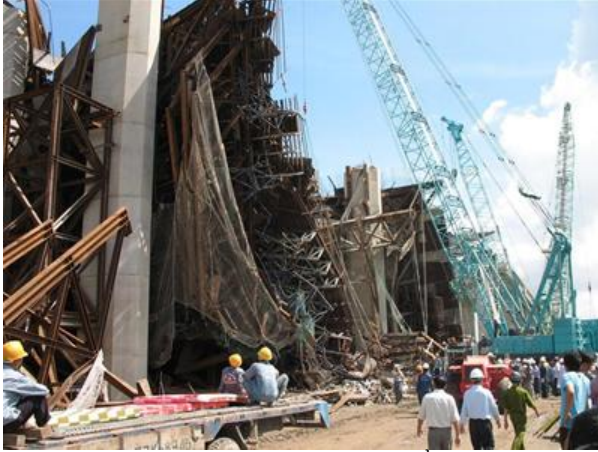
Cận ảnh hiện trường ngay sau tai nạn (Ảnh: Tiên Phong)

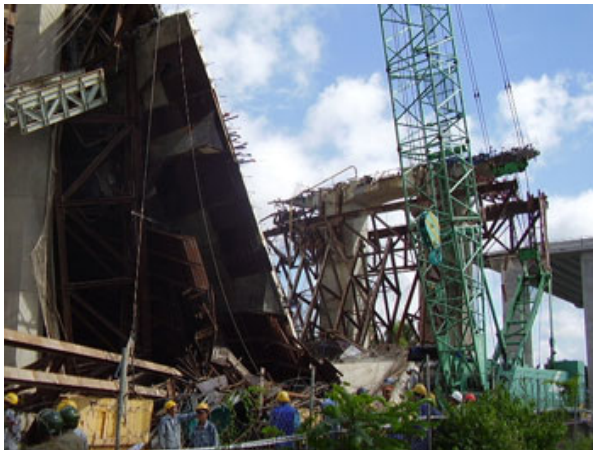
Vòm cầu giữa trụ P14 và P13 sập đổ (Ảnh: Tiền Phong)

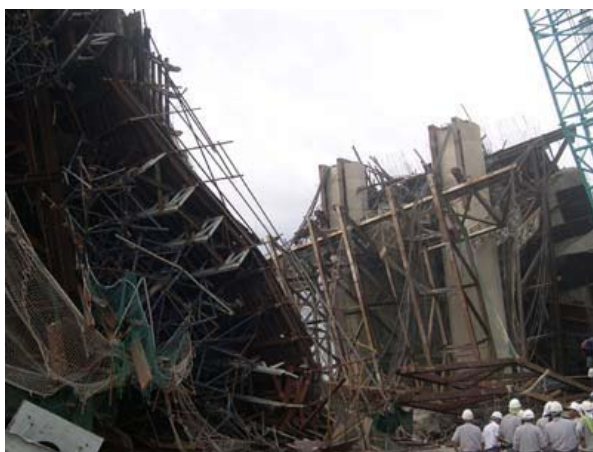
Vòm cầu giữa trụ P15 và P14 sập đổ (Ảnh: Tiền Phong)

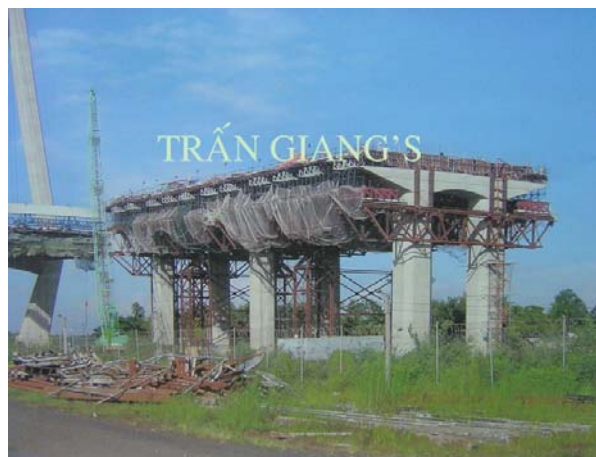
Nhìn bức ảnh mà tôi chụp các trụ P13, 14, 15 trước khi nó sụp đổ không lâu mới thấy hệ đà giáo chịu tải dường như quá mong manh trước sức nặng 3.000 tấn của mỗi nhịp, chưa kể các thiết bị, máy móc, ván khuôn, con người làm việc trên đây cũng có sức nặng hàng trăm đến cả ngàn tấn nữa. Một kỹ sư cầu đường nhiều kinh nghiệm khi xem tấm hình chụp trụ tạm chống sàn cũng có nhận xét: 'Sao thấy nó mong manh trước sức nặng của nhịp cầu quá. Ngoài sức nặng

Hai vòm cầu trước khi tai nạn xảy ra (Ảnh: Trần Giang)

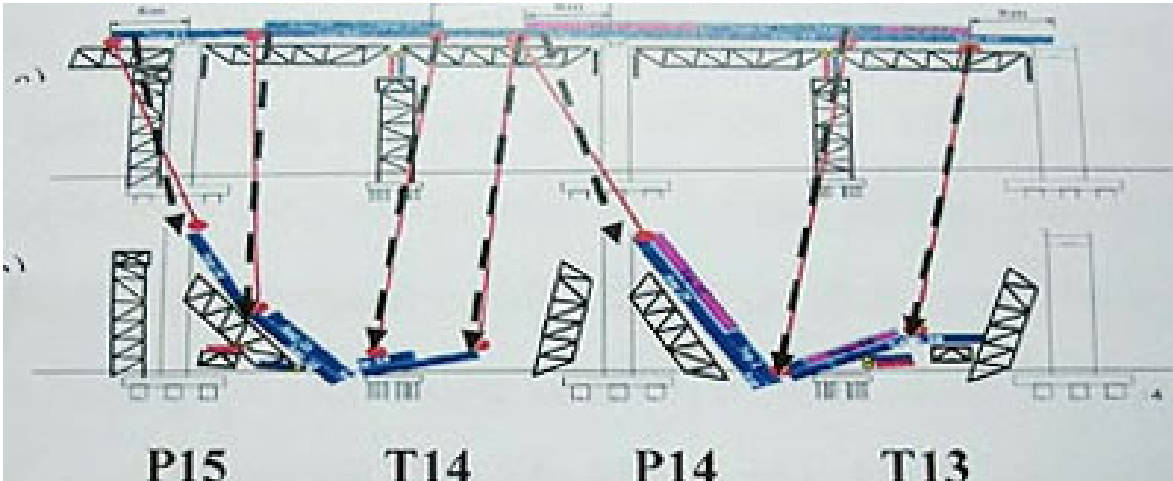
Hình 2. Hệ thống đỡ tạm và bê tông dầm cầu [9]

Tính toán lún lệch trong một đài móng đã cho thấy khi độ lún lệch đạt giá trị 11 mm, một số thanh giằng xiên của trụ tạm đã bắt đầu bị nguy hiểm ( $n > 1$ ). Khi độ lún lệch đạt khoảng 12 mm thì hệ số nguy hiểm  $n$  ở các bu lông liên kết của các thanh này đạt giá trị 1,18-1,44, các thanh lần lượt bị đứt. Khi các thanh giằng xiên trên không còn làm việc thì hệ số nguy hiểm  $n$  ở cột trụ tạm 46 tăng từ 0,56 lên 1,58 tức 2,82 lần, cột trụ này bị cong dồn tải sang các cột trụ khác gây mất ổn định toàn bộ trụ tạm T13U và sau đó là sự sụp đổ của các kết cấu bên trên.

Như vậy, hệ kết cấu đỡ tạm bị phá hủy rất nhanh mất ổn định của trụ tạm. Nguyên nhân gây ra mất ổn định này là do lún lệch ở một đài cọc.

Diễn biến sập đổ xảy ra như sau: Lún lệch trong một đài móng trụ tạm T13U, các thanh giằng xiên 81, 64, 65 lần lượt bị đứt dẫn tới oằn thanh cột trụ 46 kéo theo sập đổ toàn bộ kết cấu đỡ tạm.

Kết quả điều tra của UBND tỉnh dường như thiếu tính thuyết phục, có nhiều nghi vấn, và có thể gây nhiều tranh luận. Chưa cần phải đi sâu vào lãnh vực chuyên môn, chỉ cần xem Hình 2 trong Báo cáo Tóm tắt, một người có kiến thức trung bình về xây dựng cơ bản cũng có thể thấy được nhiều chi tiết không phù hợp với hình ảnh ở hiện trường. Các chi tiết này gồm có:

- ❖ Mặt trên của các sườn sắt treo vào đầu trụ và các sườn sắt đỡ sàn bê tông giữa trụ chính và trụ tạm cao bằng đỉnh trụ chính. Trong tất cả các hình ảnh, mặt trên của các sườn sắt này thấp hơn đỉnh trụ khoảng 4 m.
- ❖ Khung trụ tạm chỉ có một thanh giằng xiên và đỉnh trụ không có mũ hình kim tự tháp. Các hình ảnh do Tuổi Trẻ, Dân Trí, và Trấn

- ❖ Sườn sắt đỡ sàn bê tông có 4 khung vuông và 2 khung tam giác ở 2 đầu. Thật ra, các sườn sắt này chỉ có 3 khung vuông mà thôi và các thanh giằng xiên cũng khác với Hình 2.

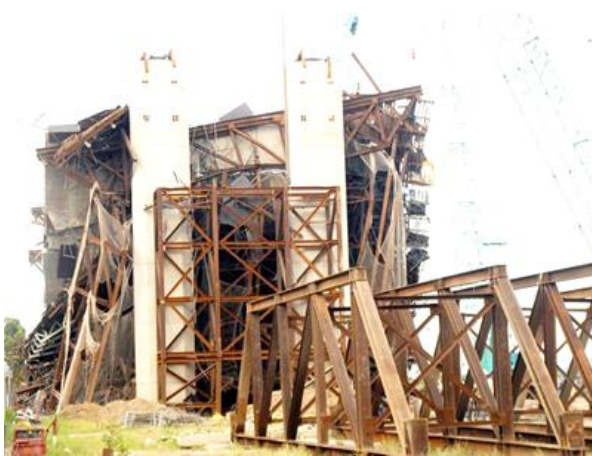
Sườn sắt đỡ sàn bê tông (Ảnh: Kiến Giang)

- ❖ Tải trọng của sườn sắt được chuyển qua điểm tựa (support) bằng những bản nối (connector plate) quá nhỏ (xem ảnh của Kiến Giang); do đó, các bản nối này (mỗi hàn hoặc bù long) có thể bị bứt đột ngột.

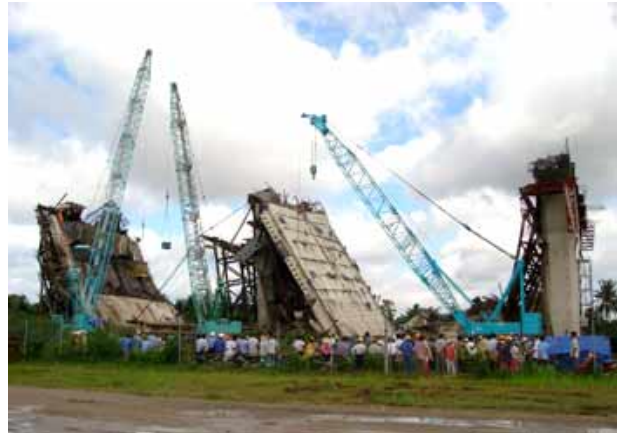
Kết luận của UBQGĐT cho rằng trụ tạm T13U sập trước nên bản bê tông có xu hướng nghiêng về phía thượng lưu thì không phù hợp với hình ảnh quan sát được ở hiện trường. Những hình ảnh ở

hiện trường không có một dấu hiệu nào cho thấy dầm bê tông giữa trụ P13 và P14 nghiêng về phía thượng lưu; mà ngược lại, dường như nó "hơi nghiêng" về phía hạ lưu.

Dầm bê tông giữa trụ P13 và P14 nhìn từ hạ lưu (Ảnh: VN Express)

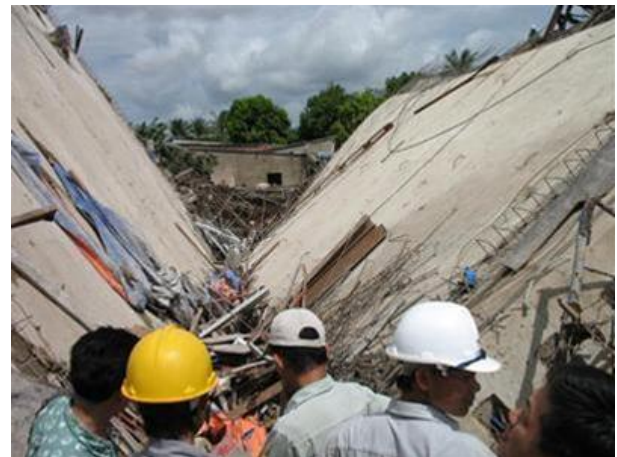
Đường gãy của dầm bê tông giữa trụ P13 và P14 (Ảnh: Sáu Nghệ)

Kết luận của UBQGĐT cho rằng "... ngay sau khi trụ tạm T13U khụy xuống, bản bê tông cầu bị gãy thành nhiều đoạn..." cũng không phù hợp với hình ảnh quan sát được ở hiện trường. Thật ra, dầm bê tông giữa trụ P13 và P14 bị gãy làm hai tại trụ tạm T13 và có lẽ đã gây tiếng nổ lớn. Phần nửa phía trụ P14 đã cứng nên rơi xuống nguyên vẹn và tì lên trụ P14. Phần nửa phía trụ P13 cũng rơi xuống nhưng bị gãy ở nơi tiếp giáp với phần dầm chưa đổ bê tông mặt trên.

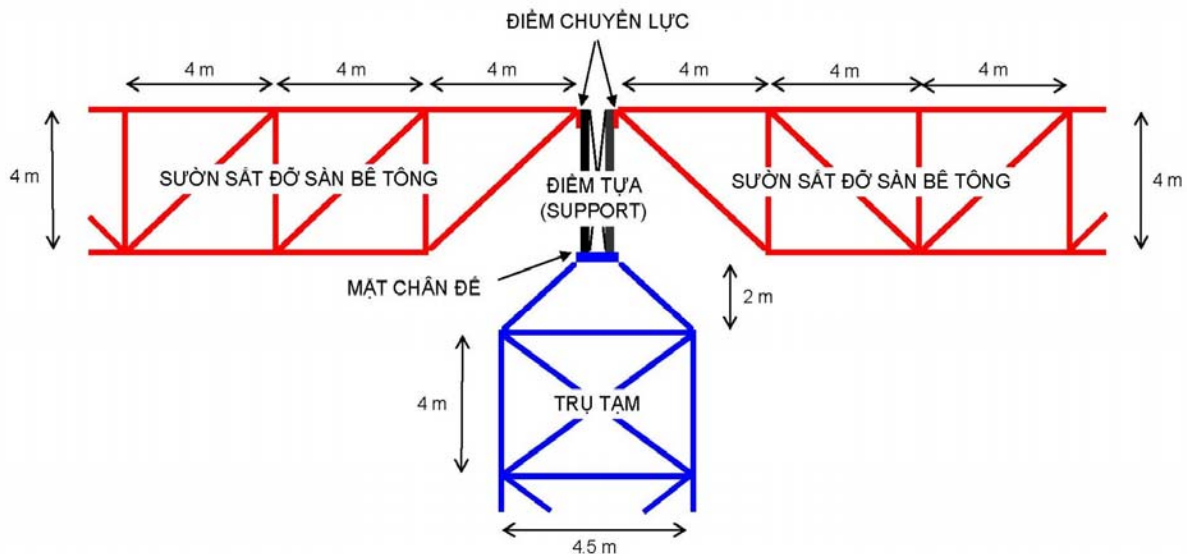
PHỎNG ĐOÁN THIẾT KẾ ĐỈNH TRỤ TẠM VÀ ĐIỂM CHUYỂN LỰC

- ❖ Điểm chuyển lực từ sườn sắt đỡ sàn bê tông, giữa trụ tạm T13 và trụ P14, lên điểm tựa trên đỉnh trụ tạm T13 bị bứt phá. Nguyên nhân của sự bứt phá này thì không thể xác định được vì thiếu dữ kiện, nhưng nó có thể do sai sót trong việc thiết kế/thi công điểm chuyển lực, do trụ tạm T13 yếu, do móng trụ tạm T13 lún quá nhiều, hoặc do sự kết hợp của các yếu tố vừa nêu.
- ❖ Tác động của sàn bê tông, giữa trụ tạm T13 và trụ P14, lên trụ P14 có lẽ đã làm trục của lực tác động lên trụ tạm T14 lệch khỏi mặt chân đế của điểm tựa, khiến cho trụ tạm T14 không còn tác dụng.
- ❖ tông này chưa hoàn tất nên nó bị gãy làm hai nơi tiếp giáp với phần dầm chưa đúc mặt trên, và có lẽ vì thế nên lực tác động lên đỉnh trụ P13 ít hơn.

- ❖ Vì phần sàn bê tông giữa trụ tạm T14 và trụ P15 nặng hơn nên điểm chuyển lực từ sườn sắt đỡ sàn này qua điểm tựa bị bứt phá trước. Kết quả là sàn bê tông giữa trụ P14 và P15 gãy làm đôi ngay trụ tạm T14 và sụp đổ, tương tự như sàn bê tông giữa trụ P13 và P14. Phần sàn bê tông giữa trụ tạm T14 và P15 rơi xuống cùng sườn sắt bên dưới, tạo một lực đẩy lớn lên đỉnh trụ P15 khiến cho trụ này nghiêng về phía bờ sông.
- ❖ Phần sàn bê tông giữa trụ tạm T14 và trụ P14 rơi xuống, kéo theo sườn sắt đỡ sàn phía dưới cùng với điểm tựa trên đỉnh trụ tạm T14 vẫn còn dính với sườn sắt này.

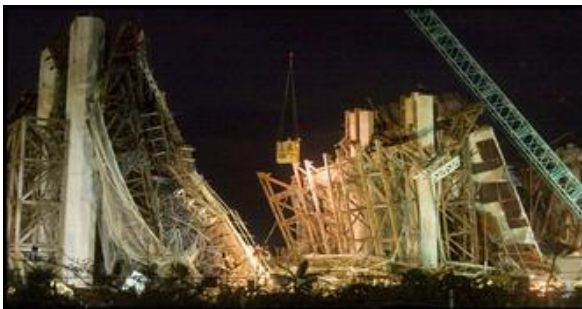
Điểm tựa (support) trên đỉnh trụ tạm T14 nằm dưới chân các sườn sắt rơi cạnh trụ P14 (Ảnh: Internet)
