# TẠI SAO HAI VÀY CẦU CẦN THƠ SỤP ĐỔ?

**Nguyễn Minh Quang**

Tháng 7 năm 2008

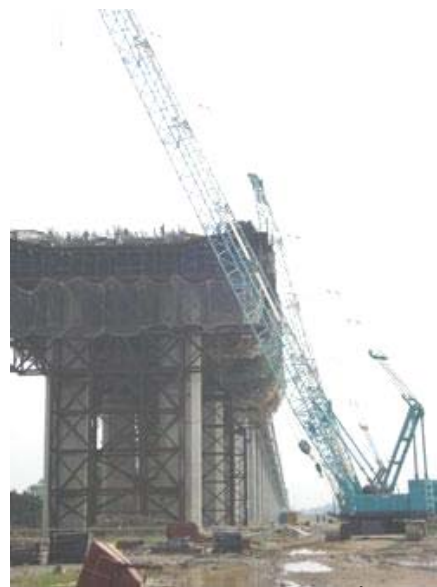
Hai vòm cầu trước khi xảy ra tai nạn (Ảnh: Dân Trí)

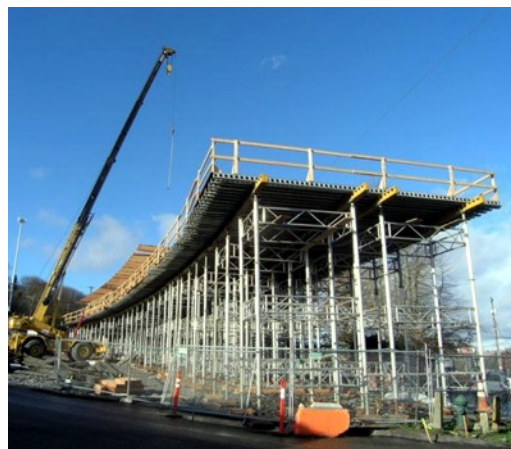
Khiếm khuyết kỹ thuật nghiêm trọng nhất có lẽ là sự thiếu vắng tính dự phòng (redundancy) trong hệ thống giàn giáo bị sụp đổ, đặc biệt là số trụ tạm để đỡ sàn bê tông giữa hai trụ cầu. Trên nguyên tắc, bộ phận quan trọng nào có thể là nguyên nhân gây sụp đổ công trình cũng có một bộ phận dự phòng để thay thế trong trường hợp bộ phận đó bất khả dụng. Do đó, ít nhất phải có 4 trụ tạm trong khi chỉ cần 2 trụ là đủ chịu lực tính toán. Khiếm khuyết này có khả năng làm công trình sụp đổ một cách nhanh chóng.

Hệ thống giàn giáo xây cất cầu ở Hoa Kỳ (Ảnh: Baker)
